Características y Condición de los Embalses Principales en Puerto Rico

BORRADOR del 4 de marzo de 2004

Oficina del Plan de Aguas

RESUMEN EJECUTIVO

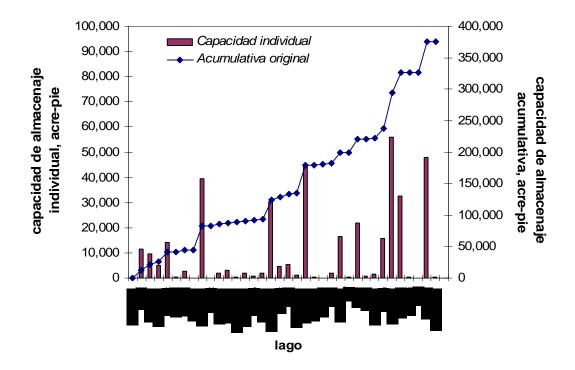
Figura 3.0-1. Relación entre la capacidad de almacenaje individual y la capacidad acumulativa producto de la construcción de embalses en Puerto Rico. Datos basados en la capacidad original de diseño de cada embalse. Datos de la AEE y del USGS.

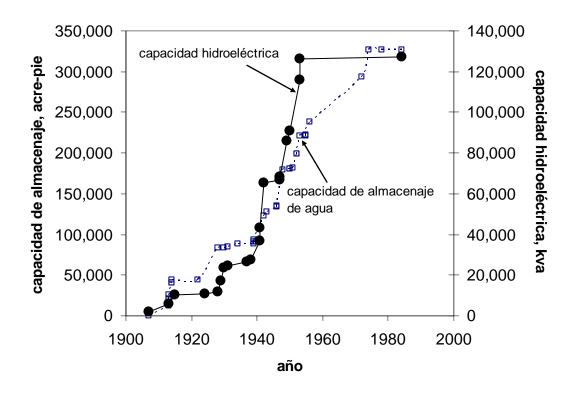
Figura 3.0-3. Comparación entre la construcción de embalses, expresada en capacidad de almacenaje de agua, y la construcción de sistemas hidroeléctricos en Puerto Rico durante el Siglo 20.

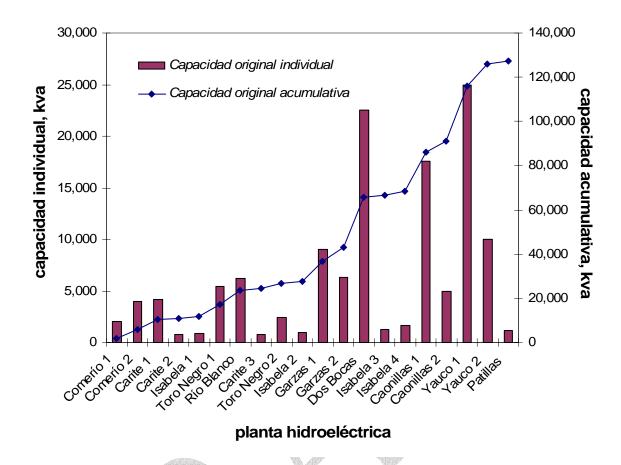
Figura 3.0-4. Relación entre la capacidad original de generación de cada planta hidroeléctrica en Puerto Rico y la capacidad acumulativa. Datos de la AEE (1992) y AFF (1958).

La capacidad acumulada de producción hidroeléctrica en las 20 plantas según fueron diseñadas originalmente se estima en 127,205 kva. De esta producción total, cerca del 40% proviene de las plantas Yauco 1 (25,000 Kva.) y Dos Bocas (22,500 Kva.). La capacidad individual de cada una de las plantas en relación con la capacidad de producción hidroeléctrica acumulada se ilustra en la Figura 3.0-4.

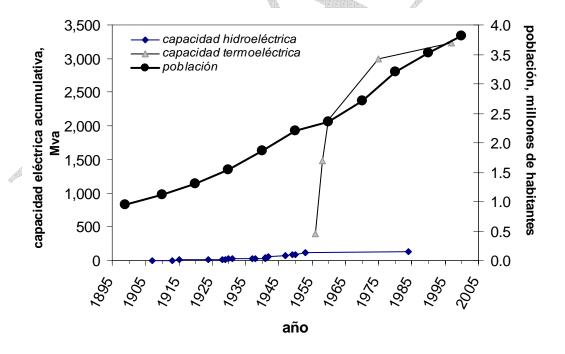
Figura 3.0-6. Desarrollo del sistema hidroeléctrico y termoeléctrico en función de la población en Puerto Rico.

Según el Negociado del Censo de la Junta de Planificación, durante Siglo 20, la población de Puerto Rico creció a un ritmo anual de 2.8%, de 950,000 habitantes en 1899 a 3.8 millones en el 2000. Ya para la década del 50, la demanda eléctrica sobrepasó la capacidad del sistema hidroeléctrico por lo que fue necesario el desarrollo de nuevas centrales termoeléctricas con más capacidad eléctrica. Entre 1956 y 1997 se construyeron cinco (5) centrales termoeléctricas con una capacidad total de 3,239.5 mega-voltios amperes (Mva). Actualmente la generación hidroeléctrica aporta aproximadamente el 1.9 % de la producción eléctrica de Puerto Rico. La relación entre los cambios en la población y la capacidad de producción hidroeléctrica y la termoeléctrica en Puerto Rico se ilustra en la Figura 3.0-6.

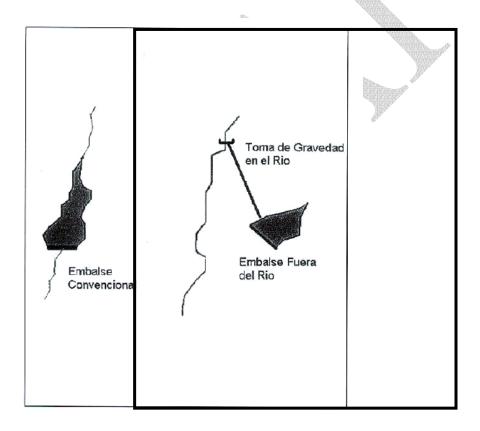
Figura 4.5-1 Comparación conceptual entre un embalse convencional y un embalse fuera del cauce (AFI, 2001).

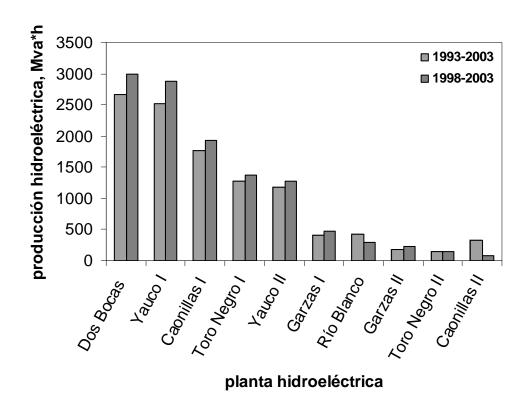
Figura 5.0-2. Historial de producción de las distintas plantas hidroeléctricas de la AEE durante los pasados 5 años (1999-2003). Los datos son basados en datos de producción mensuales provistos por la AEE.

Durante los pasados 10 años, la producción en las plantas Garzas I, Río Blanco, Garzas II, Toro Negro II y Caonillas II fue un orden de magnitud menor que en las demás plantas. Esta ha fluctuado entre 421 y 147.4 Mva*h. Igualmente la frecuencia de operación fue menor en estas plantas ya que operaron entre un 36 y un 96%. Con la excepción de Caonillas II y Río Blanco, en los últimos 5 años, estas plantas aumentaron su producción y su frecuencia de operación en comparación con el periodo de los últimos 10 años, según se evidencia en la Figura 5.0-2.

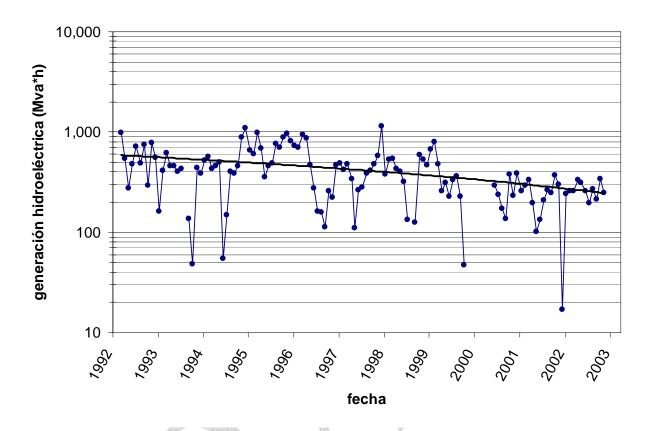
Figura 5.1.3-2. Generación hidroeléctrica del Sistema Hidroeléctrico de Río Blanco durante el periodo de enero 1993 a septiembre 2003. Datos de la AEE.

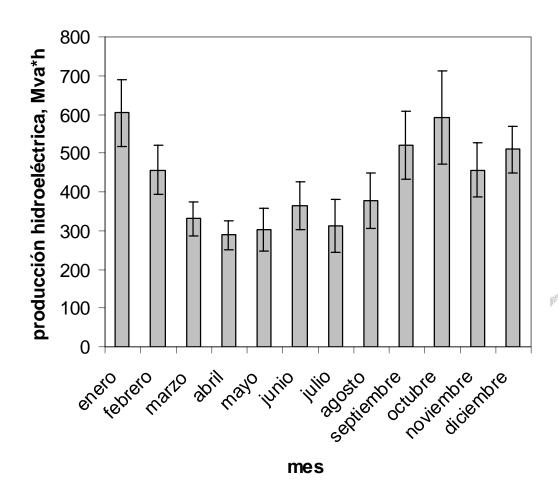
Figura 5.1.3-3. Promedio de generación hidroeléctrica mensual del Sistema Hidroeléctrico de Río Blanco durante el periodo de enero 1993 a septiembre 2003. Las barras son el error estándar del promedio. Datos de la AEE.

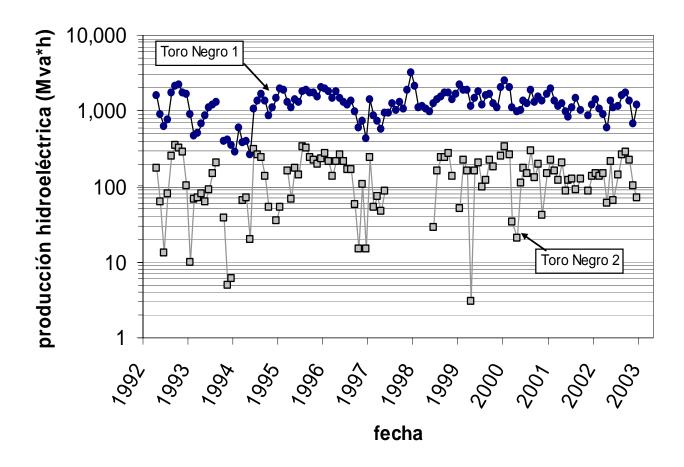
Figura 5.1.5-2. Generación hidroeléctrica mensual del Sistema Hidroeléctrico de Toro Negro durante el periodo de enero 1993 a septiembre 2003. Datos de la AEE.

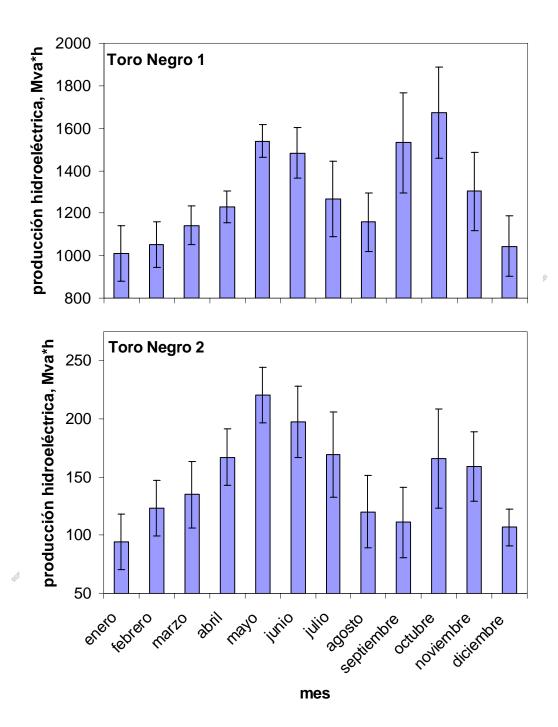
Figura 5.1.5-3. Promedio de generación hidroeléctrica mensual del Sistema Hidroeléctrico de Toro Negro durante el periodo de enero 1993 a septiembre 2003. Las barras son el error estándar del promedio. Datos de la AEE.

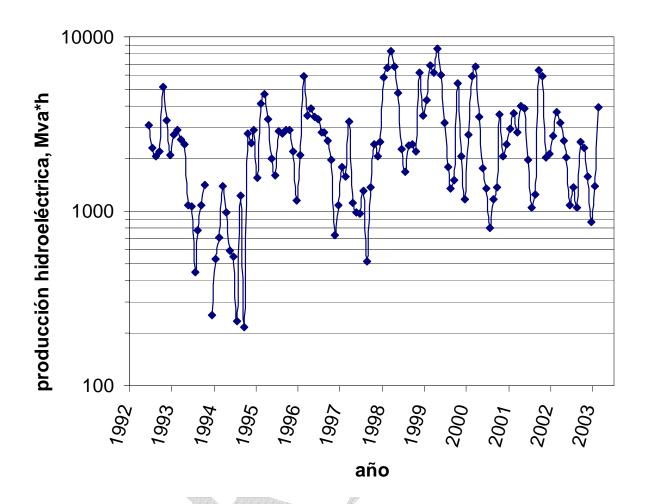
Figura 5.1.6-2. Generación hidroeléctrica mensual del Sistema Hidroeléctrico de Dos Bocas durante el periodo de enero 1993 a septiembre 2003. Datos de la AEE.

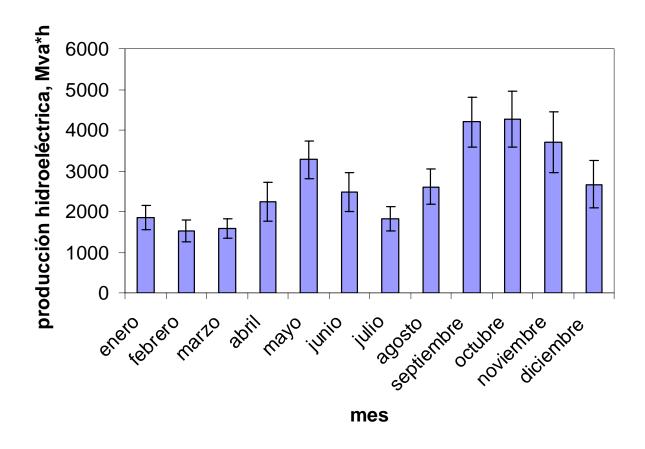
Figura 5.1.6-3. Promedio de generación hidroeléctrica mensual del Sistema Hidroeléctrico de Dos Bocas durante el periodo de enero 1993 a septiembre 2003. Las barras son el error estándar del promedio. Datos de la AEE.

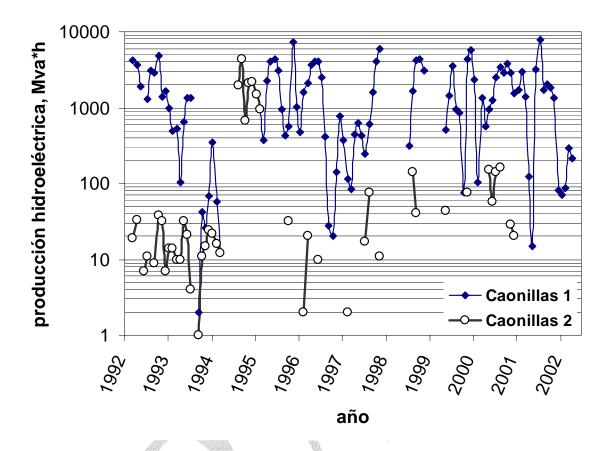
Figura 5.1.7-2. Generación hidroeléctrica mensual del Sistema Hidroeléctrico de Caonillas durante el periodo de enero 1993 a septiembre 2003. Datos de la AEE.

Durante los pasados 10 años, la producción promedio mensual de la Planta Caonillas 1 ha sido de 1,758 Mva*h. Esta ha aumentado en los pasados cinco (5) años a 1,936 Mva*h a pesar de que la frecuencia de operación ha disminuido (Tabla 5.0-2) debido a trabajos de rehabilitación, mayormente asociados a los daños provocados por el paso del huracán Georges por la zona en septiembre de 1998. La Figura 5.1.7-2 muestra el historial operacional de Caonillas 1 y 2.

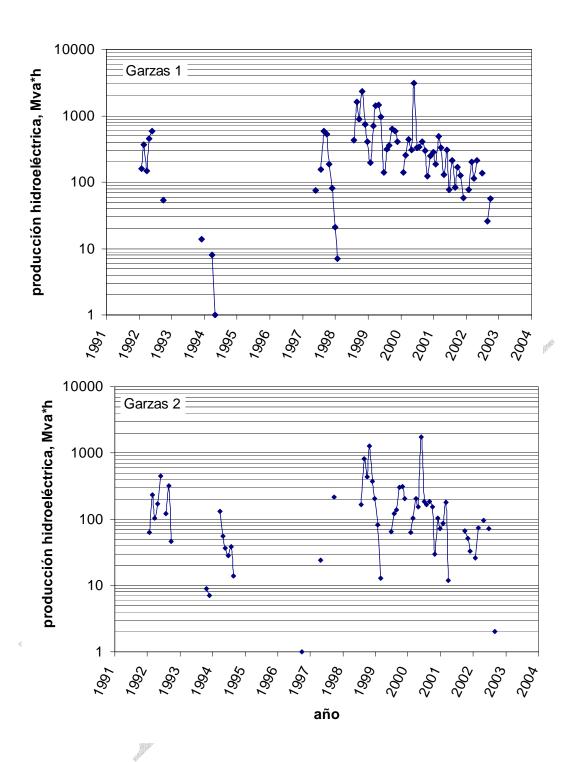
Figura 5.1.8-2. Generación hidroeléctrica mensual del Sistema Hidroeléctrico Garzas durante el periodo de enero 1993 a septiembre 2003. Datos de la AEE.

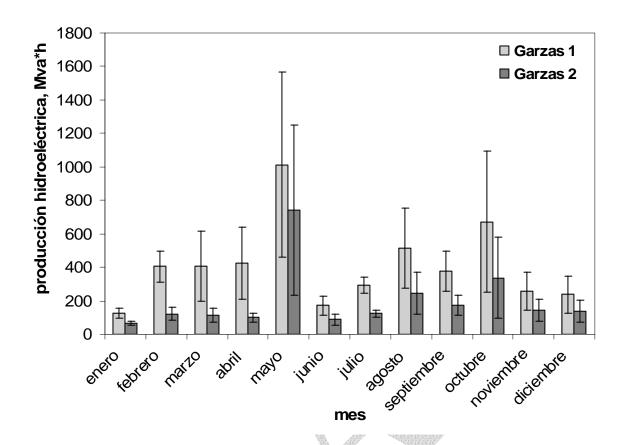
Figura 5.1.8-3. Promedio de generación hidroeléctrica mensual del Sistema Hidroeléctrico Garzas durante el periodo de enero 1993 a septiembre 2003. Las barras son el error estándar del promedio. Datos de la AEE.

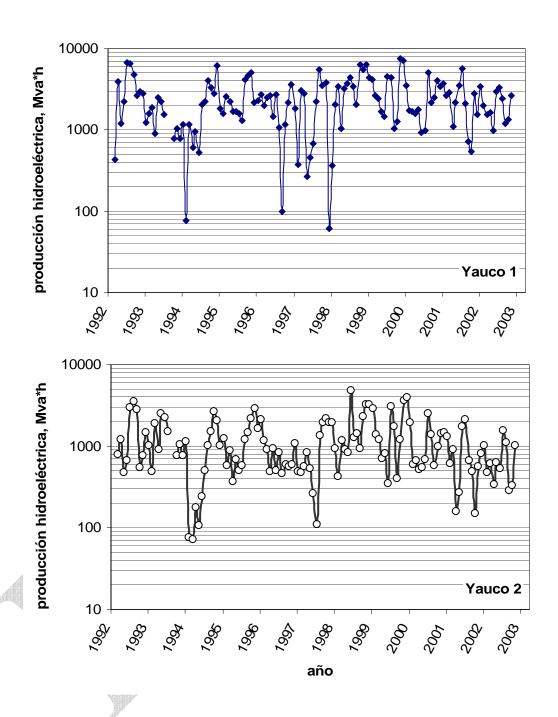
Figura 5.1.9-2. Generación hidroeléctrica mensual del Sistema Hidroeléctrico Yauco durante el periodo de enero 1993 a septiembre 2003. Datos de la AEE.

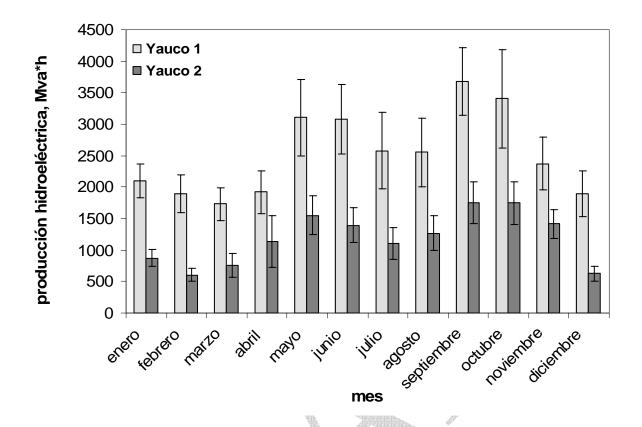
Figura 5.1.9-3. Promedio de generación hidroeléctrica mensual del Sistema Hidroeléctrico de Yauco durante el periodo de enero 1993 a septiembre 2003. Las barras son el error estándar del promedio. Datos de la AEE.
